**REALIZACJA PROGRAMU BADAŃ  
SZCZELNOŚCI I NAPRAW POWŁOK IZOLACYJNYCH  
NA OBIEKTACH SGT JAMAŁ-EUROPA**

**EXECUTION OF THE PROGRAM  
OF COATING EXAMINATION AND REPAIR ON  
JAMAŁ-EUROPE TRANSIT PIPELINE**

Krystyna Zaborowska, Maciej Markiewicz

EuRoPol GAZ s.a. INiG Kraków

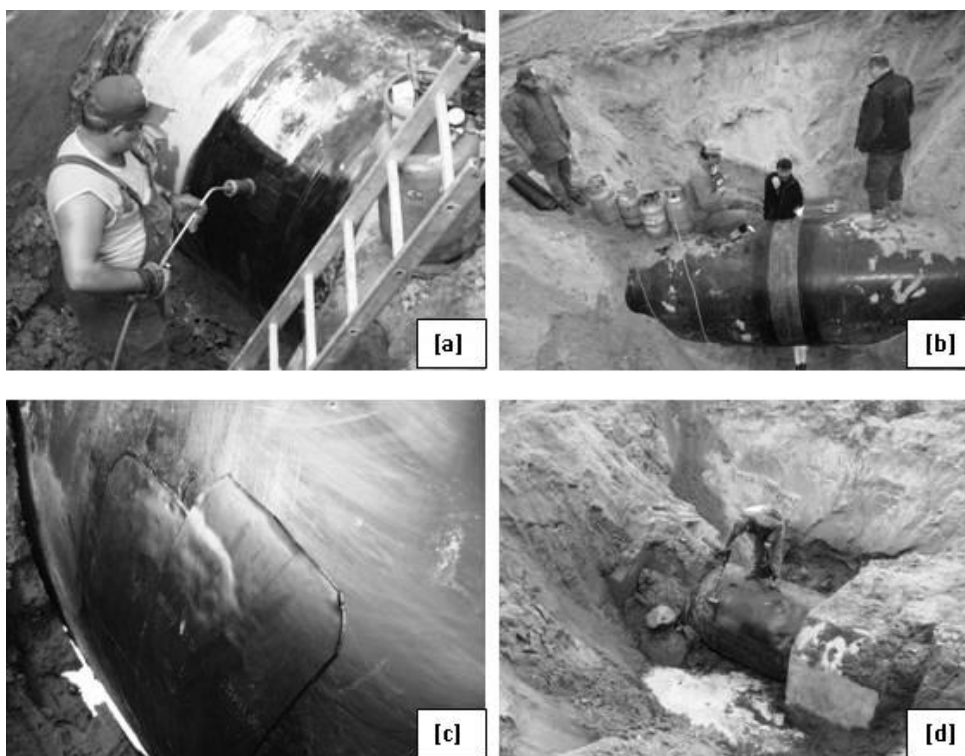
Rys. 3. Wykonanie napraw izolacji metodą „na gorąco” przy zastosowaniu materiałów termokurczliwych – łątek [3c] lub opasek

Powierzchnia przed zagruntowaniem wymaga podgrzania do temp. min. 60°C. Jeżeli są to niewielkie obszary [3a] nie następuje to specjalnych trudności. Większe powierzchnie nagrzewa się z trudem przy zastosowaniu wielu palników [3b]. Po zakończeniu izolowania jakość naprawy sprawdza się przy pomocy poroskopów [3d].

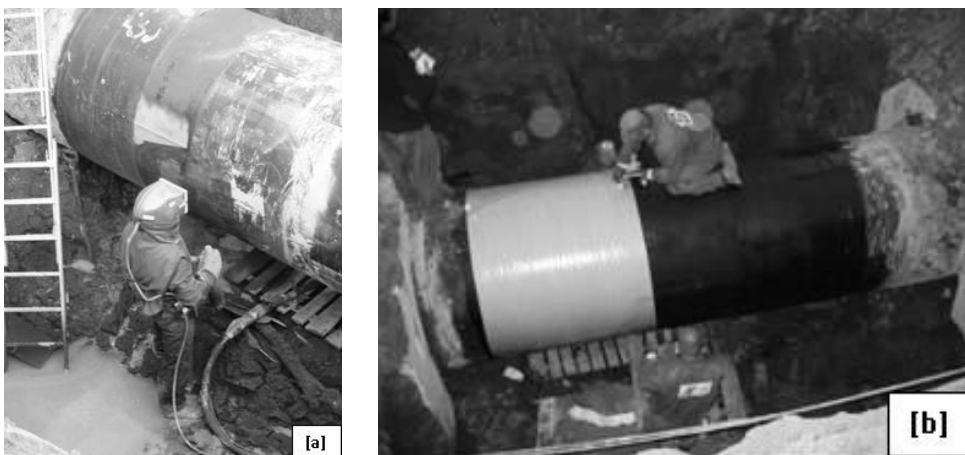
Rys. 4. Izolowanie dużej powierzchni odcinka gazociągu metodą „na zimno”

Powierzchnia rury przed nałożeniem „primeru” jest piaskowana [4a]. Następnie nakłada się kolejno dwie taśmy izolacyjne [4b]. Nakładanie taśm wykonuje się przy pomocy prostego oprządkowania ułatwiającego równe rozłożenie z właściwą zakładką i z odpowiednim naciąganiem.

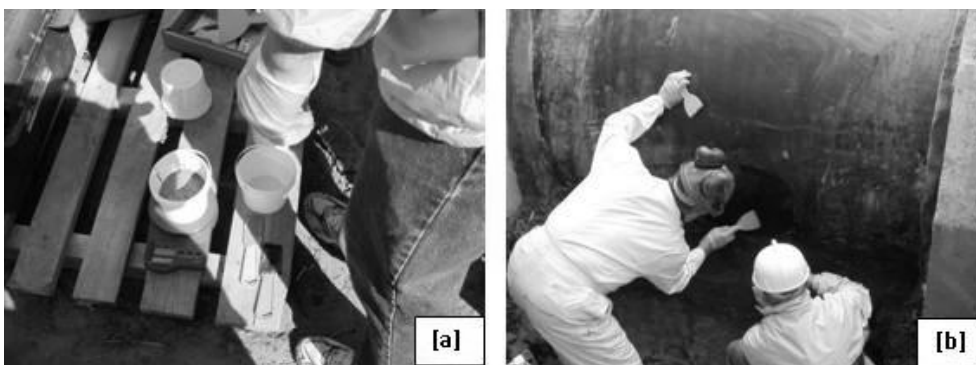
Rys. 5. Wykonanie naprawy materiałami ICAT LS 2001 CT

Na oczyszczoną powierzchnię i uaktywnioną przez odpowiedni gaz zostają nałożone dwie warstwy [5b] uprzednio przygotowanej aplikacji. Składniki są starannie odmierzane i mieszane [5a]. Izolacja po utwardzeniu stanowi jednolitą masę dobrze połączona z otaczającą izolacją fabryczną.

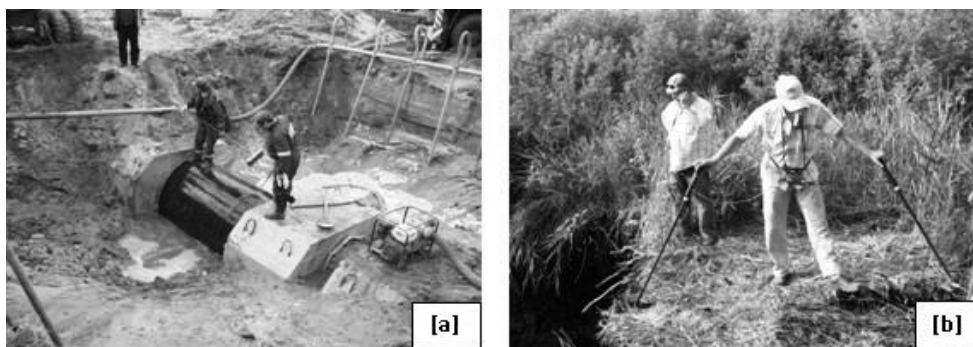
Rys. 6. Odkrycie miejsc gazociągu

Miejsce usytuowania defektów namierzane jest metoda DCVG [6b]. Uszkodzenia izolacji powstawały najczęściej w miejscach nawodnionych, pod obciążnikami [6a]. Zdejmowanie obciążników o wadze ok. 5,5 Ton z gazociągu „pod ciśnieniem” wymaga, aby zatrudnieni pracownicy posiadali duże doświadczenie w tego rodzaju pracach.
