IX Krajowa Konferencja
POMIARY KOROZYJNE W OCHRONIE ELEKTROCHEMICZNEJ
9-th National Conference
CORROSION MEASUREMENTS IN ELECTROCHEMICAL PROTECTION
7-9. 06. 2006 Zakopane, Poland

**PRZYPADEK KOROZJI RUROCIĄGÓW POD POWŁOKĄ OCHRONNĄ
WYWOŁANEJ PRZEMIANAMI METABOLICZNYMI MIKROORGANIZMÓW
THE CASE OF THE PIPELINE COROSION UNDER THE PROTECTIVE
COATING, CAUSED BY THE METABOLIC TRANSFORMATION OF MICRO-
ORGANISMS**

Robert Ciupek

PBG S.A.

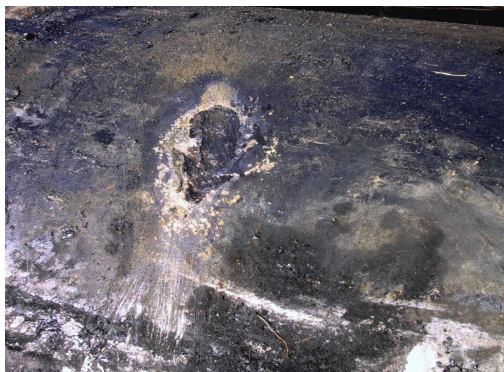
W dnie kanału, dokładnie w miejscu wyznaczonego defektu wykrytego podczas badań DCVG, stwierdzono mechaniczne uszkodzenie powłoki izolacyjnej (rys. 3). Uszkodzenie nastąpiło podczas pogłębiania cieku wodnego w czasie prac melioracyjnych. Odległość pomiędzy dnem kanału, a gazociągiem wynosiła 0,6 m. W trakcie wykonywania robót naprawczych powłoki izolacyjnej kanał był suchy. Jednakże po usunięciu 30 cm warstwy gruntu w dnie rowu napływała woda gruntowa. Przyległe grunty stanowią nieużytki porośnięte samosiejkami, wysokimi trawami oraz krzewami. Rezystywność gruntu mierzona w osi gazociągu przed przystąpieniem do robót wynosiła 35 Ω m. W trakcie wykonywania odkrywki począwszy od górnej powierzchni skarpy kanału, zidentyfikowano następujące rodzaje gruntu: piasek średnioziarnisty, żółto-brązowy wilgotny, łą, glina szaro-brązowa ze smugami rdzawymi wilgotna. W osi gazociągu na głębokości jego posadowienia występowały: glina szaro brązowa mokra, łą pylaste, muł czarny o zapachu gnilnym mokry, woda gruntowa zamulona o kolorze grafitu. Po usunięciu powłoki izolacyjnej (rys. 4) gazociągu w miejscu defektu zlokalizowano jeden wżer o charakterze korozyjnym (rys. 5). Powłoka izolacyjna charakteryzowała się całkowitym brakiem przyczepności do ścianki gazociągu i po wyschnięciu odpadała dużymi fragmentami.

Rys. 3. Widok defektu

Wszystkie zaobserwowane czynniki wskazują na korozję stymulowaną metabolizmem organizmów żywych – bakterii. Uszkodzenie powłoki izolacyjnej nastąpiło podczas pogłębiania dna cieku wodnego, gdyż widoczne było wyraźne naruszenie powłoki izolacyjnej zębem koparki. Ognisko korozyjne korozji mikrobiologicznej mogło się rozwinąć dzięki korzystnym warunkom środowiskowym przede wszystkim otaczającego gruntu o kwaśnym odczynie oraz w wyniku migracji elektrolitu gruntowego pod żle przylegającą do ścianki rurociągu powłoką izolacyjną. Całość powłoki izolacyjnej świadczy o jej znacznym stopniu degradacji w czasie prawie 40-letniej eksploatacji. Należy jednak koniecznie dodać, iż na omawianym gazociągu nie występowały duże ogniska korozyjne ani wżery ścianki rurociągu. Świadczy to o skuteczności systemu ochrony katodowej i dobrych nastawach parametrów ochrony katodowej zastosowanej na tym obiekcie. Niestety przestrzeń pod żle przylegającą powłoką izolacyjną nie może być objęta oddziaływaniem ochrony katodowej, także wymyka się ona spod kontroli aparatury przeznaczonej do wykrywania defektów w powłokach na rurociągach. Jedynie inspekcje od wewnątrz za pomocą inteligentnych tłoków umożliwiają diagnozowanie opisanego przypadku korozji pod powłoką ochronną, co jednak jest możliwe wyłącznie na przystosowanych do tego rodzaju badań odcinkach gazociągów. Z powyższych powodów opisany przypadek korozji ścianki gazociągu jest szczególnie trudny w diagnozowaniu i konieczne są szczególne środki zaradcze w przypadku możliwości wystąpienia tego rodzaju uszkodzeń korozyjnych.

1. Prace spółek melioracyjnych podczas pogłębiania cieków wodnych w rejonie przebiegających pod ich dnem gazociągów powinny być prowadzone pod nadzorem operatora gazociągu. Stan powłoki izolacyjnej po takiej naprawie powinien zostać skontrolowany, a w przypadku uszkodzenia powłoki, powinna być ona od razu naprawiona. Cieki wodne powinny być prawidłowo oznakowane słupkami oznacznikowymi, natomiast dno i skarpy zabezpieczone płytami betonowymi.

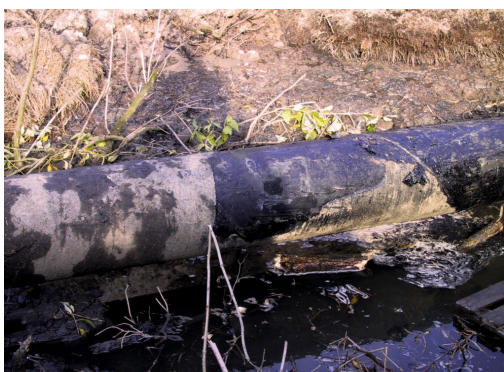
Rys. 4. Widok powłoki izolacyjnej

4. Podczas wykonywania wszelkich napraw rurociągów w sąsiedztwie rowów melioracyjnych należy skorzystać z okazji i starą zdegradowaną powłokę izolacyjną rurociągów zastąpić nową wraz z odcinkami bezpośrednio przyległymi do skarp ciekłu wodnego, łukami i odcinkami rurociągów nie zagłębionych.

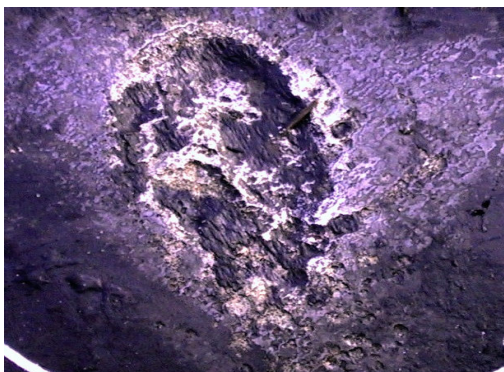
Pod powłoką izolacyjną występował elektrolit gruntowy, który po wypłynięciu pozostawił puste przestrzenie pod powłoką izolacyjną w miejscach oddalonych od zasadniczego defektu. Podczas usuwania powłoki zauważono skupiska drobniejszych wżerów ścianki gazociągu w odległości ok. 1 m od zasadniczego defektu (rys. 6). Powłoka izolacyjna w tym miejscu nie miała oznak uszkodzeń mechanicznych, nie została więc zlokalizowana podczas badań DCVG. Pod powłoką izolacyjną występowała wodnista galaretowato-śluzowa substancja w kolorze żółtawo-zielonym. Towarzyszyły jej naloty koloru rdzawo-sinego oraz zielono-żółtego. Obszar ten charakteryzował się zapachem siarkowodoru. Miejsce, w którym zlokalizowano korozję obejmował obszar ok. 300 cm². Średnia wartość pH przyległego gruntu bezpośrednio do gazociągu wynosiła 5,3.

Rys. 5. Wżer w ścianie gazociągu

5. Zgodnie z normami, w tym PN-EN 12954, w warunkach występowania bakterii redukujących siarczany, potencjał ochronny powinien wynosić min. $-0,95\text{ V}$ względem nasyconej elektrody Cu/CuSO_4 .

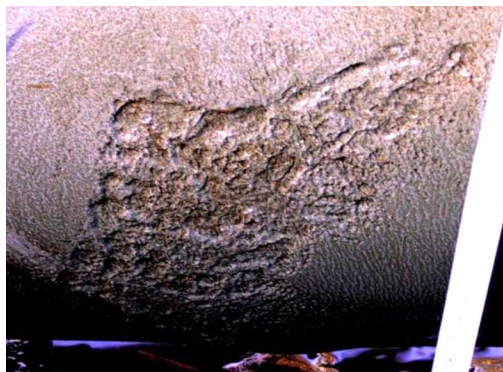
Rys. 6. Korozja pod izolacją

2. Ze względu na przeważnie kwaśny odczyn przyległych bezpośrednio do rurociągów gruntów w sąsiedztwie rowów melioracyjnych uszkodzenie powłoki izolacyjnej szczególnie jest narażone na korozję. Odspojenie powłoki izolacyjnej w miejscu jej uszkodzenia może umożliwić wnikanie wraz z agresywnym elektrolitem glebowym wszelkich mikroorganizmów na powierzchnię stali pod powłokę izolacyjną, gdzie z wielkim nasileniem może rozwinąć się korozja stymulowana przez mikroorganizmy.

3. Duży defekt powłoki izolacyjnej, podczas badań oceny stanu zabezpieczenia antykorozyjnego rurociągów, wytwarza efekt „maskowania” mniejszych defektów powłoki izolacyjnej. Podczas naprawy takiego defektu konieczne jest odkopanie większej powierzchni gazociągu i wykonanie oceny jakości izolacji, a także skontrolowanie czy pod nieuszkodzoną mechanicznie powłoką izolacyjną nie zachodzi proces korozyjny. Po naprawie dużego defektu konieczne jest ponowne wykonanie w tym miejscu badań celem upewnienia się, że w pobliżu nie pozostawiony został defekt „maskowany” wcześniej przez defekt większy.
