**PRZYPADEK PEWNEGO RUROCIĄGU POKRYTEGO
POWŁOKĄ BITUMICZNĄ BARDZO ZŁEJ JAKOŚCI**

**THE CASE OF THE PIPELINE WITH VERY LOW QUALITY
BITUMINOUS COATINGS**

Marek Fiedorowicz, Michał Jagiełło

Operator Gazociągów Przesyłowych GAZ-SYSTEM S.A.

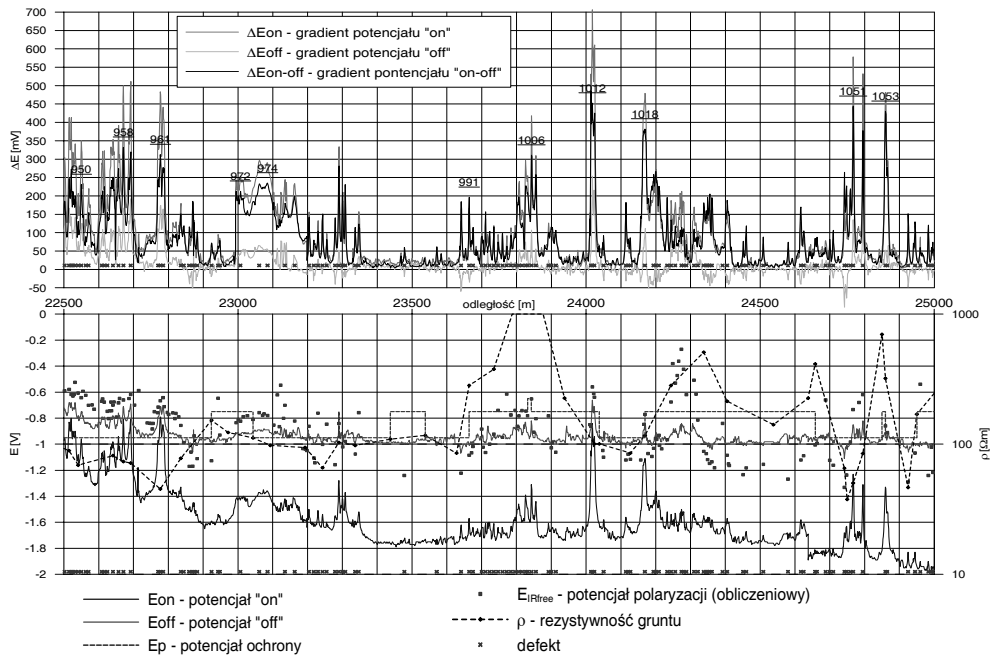
Wykryto **1355** defektów w powłoce izolacyjnej. W tej liczbie wykryto 434 defekty, w których wyznaczone potencjały polaryzacji katodowej były lub mogły być bardziej dodatnie, niż potencjały ochrony (nie były lub mogły nie być spełnione potencjałowe kryteria ochrony katodowej w tych defektach); 39 takich defektów usytuowanych jest w gruntach o rezystywnościach pozornych mniejszych niż 100 Ω m.

Rys. 1. Wyniki pomiarów intensywnych. Przykładowy obraz wykresu zbiorczego dla odcinka rurociągu długości 2500 m

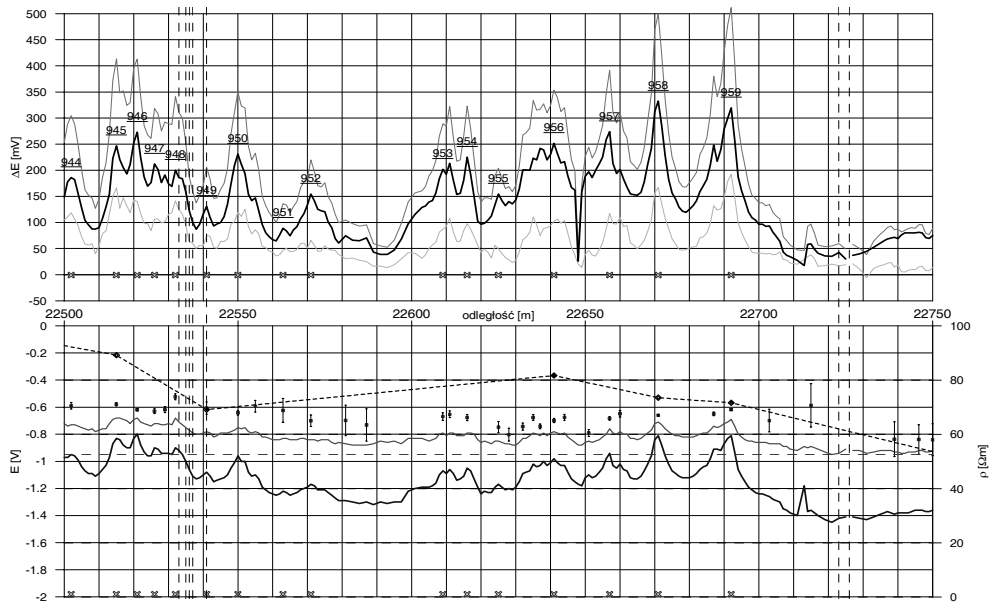
Rys. 2. Wyniki pomiarów intensywnych. Przykładowy obraz wykresu szczegółowego dla odcinka rurociągu długości 250 m. Pokazano błąd wyznaczenia potencjału E_{IRfree} , przy założeniu błędu elektrod ± 20 mV. Pozostałe oznaczenia jak na rys. 1

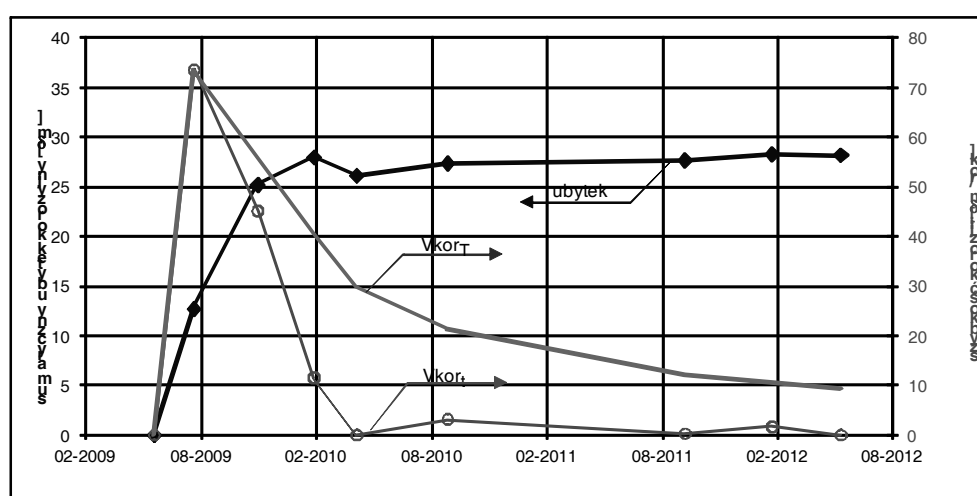
W przypadku jednego czujnika zamontowanego w gruncie wysokooporowym o rezystywności ok. 5000 Ωm, którego potencjał E_{IRfree} wynosił $-0,47 \div -0,66$ V, odnotowano w początkowym, sześćdziesięciodniowym okresie ekspozycji szybkość korozji na poziomie 74 μm/rok. Szybkość ta następnie stopniowo malała do 0,3 μm/rok, a w całym dotychczasowym trzyletnim okresie ekspozycji wynosi średnio 9,5 μm/rok (rys. 3).

Rys. 3. Wyniki pomiarów na czujniku korozymetrycznym zamontowanym w gruncie wysokooporowym; V_{korI} - średnia szybkość korozji czujnika w okresie pomiędzy kolejnymi pomiarami, V_{korT} - średnia szybkość korozji czujnika w okresie od dnia montażu do dnia wykonania pomiaru

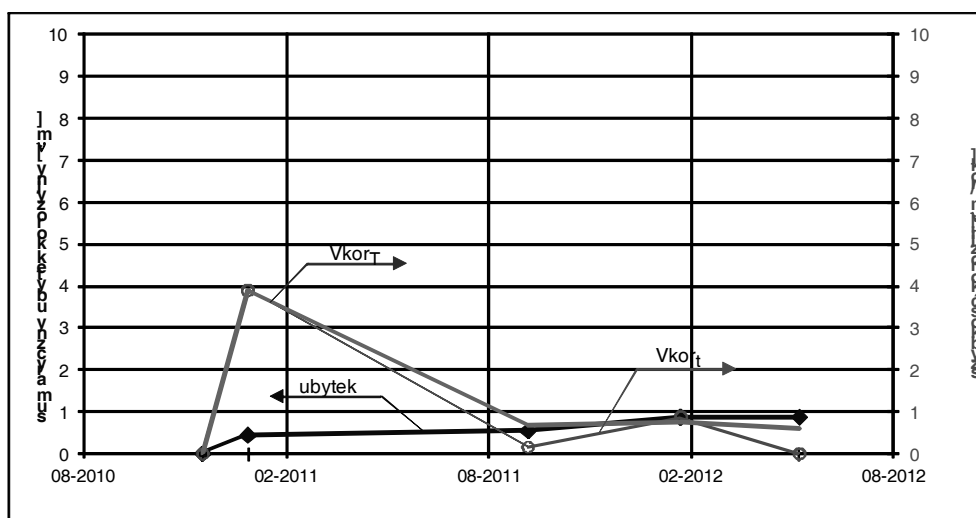
Na czujnikach zamontowanych w gruntach o mniejszych rezystywnościach pozornych nie odnotowano od momentu montażu praktycznie żadnych istotnych ubytków korozyjnych,

a szybkość korozji tych czujników wyniosła $\sim 1\div 4 \mu\text{m}/\text{rok}$ (rys. 4). Potencjały E_{IRfree} tych czujników w całym okresie ekspozycji były bardziej ujemne niż potencjał ochrony $-0,95 \text{ V}$, mimo iż w pobliskich rzeczywistych defektach wyznaczone potencjały E_{IRfree} były mniej ujemne niż potencjałowe kryterium ochrony.

Rys. 4. Wyniki pomiarów na czujniku korozymetrycznym zamontowanym w gruncie o rezystywności pozornej ok. $100 \Omega\text{m}$, w sąsiedztwie defektu powłoki, nad którym zmierzono gradienty potencjału $\Delta E_{\text{on/off}} = 540/170 \text{ mV}$ i dla którego wyznaczono potencjał $E_{\text{IRfree}} = -0,66 \text{ V}$

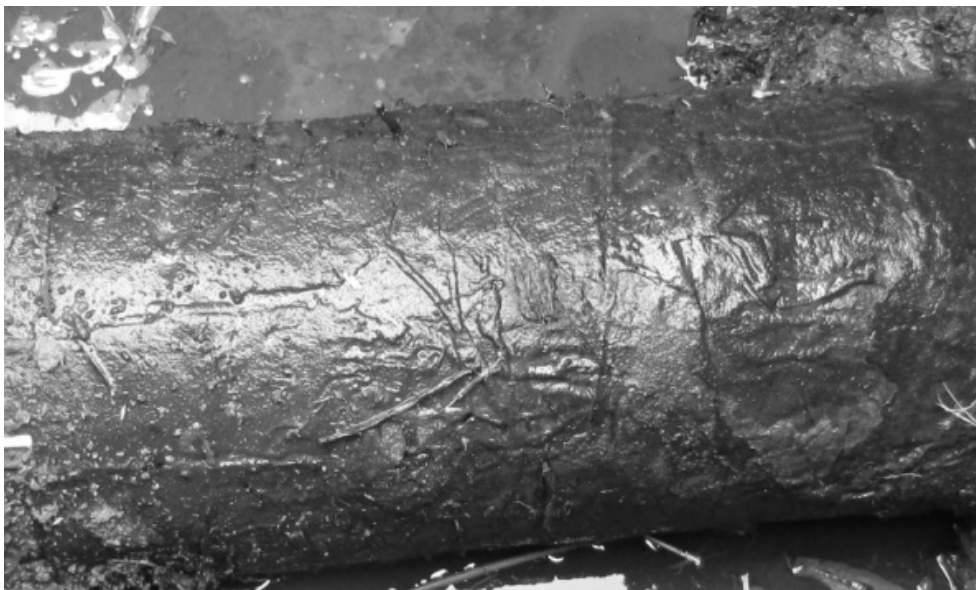
Wyniki wszystkich odkrywek były podobne i zaskakujące - choć, tak jak się spodziewano, jakość powłoki izolacyjnej rurociągu była bardzo słaba, nigdzie nie natrafiono na widoczne gołym okiem defekty izolacji, w których odsłonięta byłaby stalowa ścianka rurociągu! Pod usuniętą izolacją w miejscach, w których była ona najbardziej zdegradowana, nie stwierdzono żadnych śladów korozji ścianki rury (rys. 5).

Zmierzone na powierzchni ziemi w ramach pomiarów intensywnych potencjały i gradienty „on/off”, które wskazywały na obecność dużych, nie chronionych katodowo defektów (ubytków, nieszczelności) powłoki izolacyjnej, w rzeczywistości wywołane zostały przez bardzo liczne pory w zdegradowanej izolacji (o złej jakości początkowej).

Rys. 5. Odsłonięty rurociąg w odkrywce. Powłoka izolacyjna – niejednorodna, porowata, z fałdami, zmarszczeniami i obszarami pocienionymi

Biorąc pod uwagę wyniki odkrywek kontrolnych i wyniki uzyskane za pomocą korozymetrii rezystancyjnej postanowiono maksymalnie ograniczyć zakres przyszłego remontu powłoki – do naprawy około dziesięciu defektów. Zaplanowano wybudowanie dodatkowej stacji ochrony katodowej w rejonie o największym „nasyceniu” defektami izolacji, w których nie są spełnione potencjałowe kryteria ochrony.
